# Redovisning av vibrationsövervakning

Bergtäkt Läby-Österby  
2015-08-27

Uppdragsnamn  
**Läby-Österby**  
Uppsala kommun  
**Bergtäkt Läby-Österby**

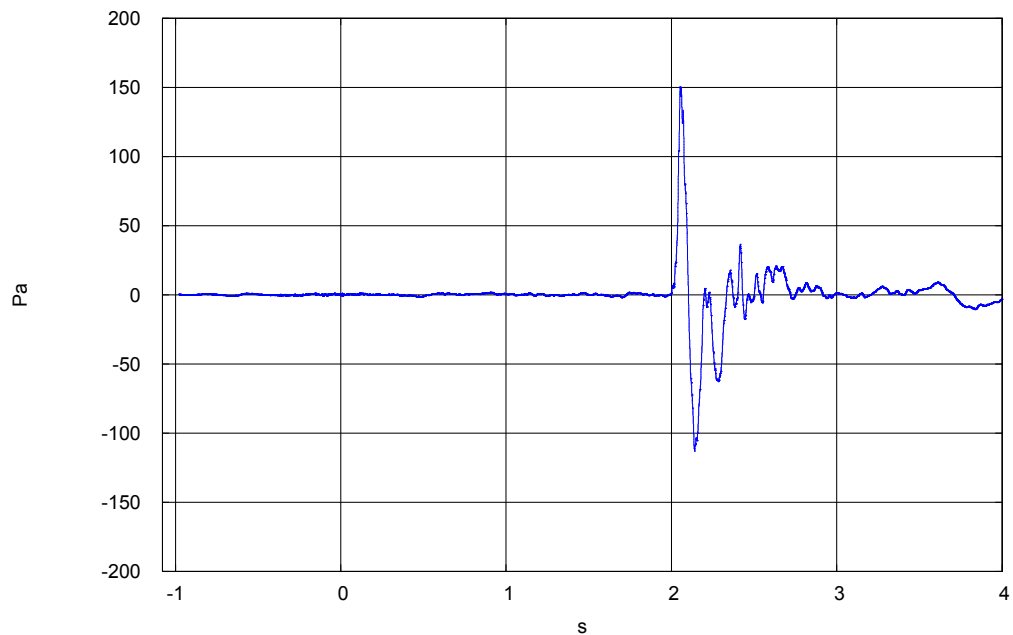
### Mp5L Läby Österby 11:1 Kurvförlopp Luftstöt

Projekt: Bergtäkt 54546 Bergtäkt Läby Österby Mätpunkt: Mp5L Läby Österby 11:1

Triggnivå: 10.0 Pa , extern trigg. Max.: 151 Pa, 11700 Pa/s, 4.45 Pas, 4.43 Hz,

Gällande gränsvärden har inte överskridits i någon mätpunkt. Länsstyrelsens riktvärde för luftstöt har överskridits i Mp5L (Läby-Österby 5:11).
